**UKD: Unfallkostendichte Motorräder**

Ministerium für Verkehr und Infrastruktur BW
Referat 31 - Verkehrsrecht, Verkehrssicherheit
Hauptstätter Straße 67
70178 Stuttgart

DTV-Verkehrsconsult GmbH
Pascalstraße 27
52076 Aachen

Straße: L 110 **DTV Kfz:** 1.783
Kreis: Emmendingen (8316) **DTV SV:** 74
 Bezugspunkt: 4,392 (7813 019 - 7713 011) Höhe Station: 491 m
 Stationen Bereich: von 3,392 (7813 019 - 7713 011)
 bis 5,392 (7813 019 - 7713 011) Auswertung: 28.06.2013

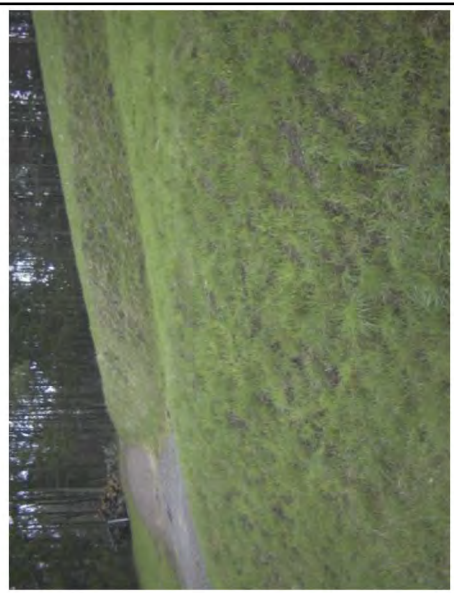
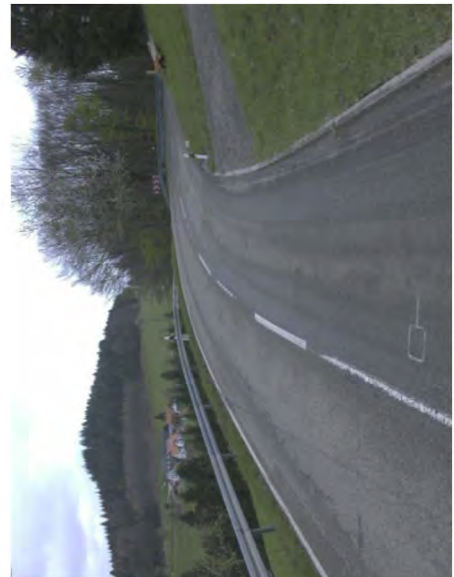
Frontkamera (Links - Mitte - Rechts)

-1.000 m	Station 4,392																+1.000 m		
Straßenbreite [m]	6,5	6,0	7,1	6,2	6,7	6,8	6,6	6,7	7,3	6,8	7,1	6,4	8,2	8,4	6,0	6,0	6,0	7,4	6,5	6,2

Zustandsgröße (ZG)	Zustandswerte (ZW)	Gebrauchswert	Gesamtwert
Unebenheitsmaß	1,0	1,1	1,17
Spurrinnentiefe	1,0		
Fiktive Wassertiefe	1,6		
Griffigkeitswert	1,0		
		Substanzwert	
Flickstellen	1,0	1,2
